Energihuset Danmark ApS
Vestre Teglgade 10, 4 sal
2450 København SV

13. september 2016

Vedr. Vurdering af tagbelægningens beskaffenhed på Jyllingeparken, 4040 Jyllinge:

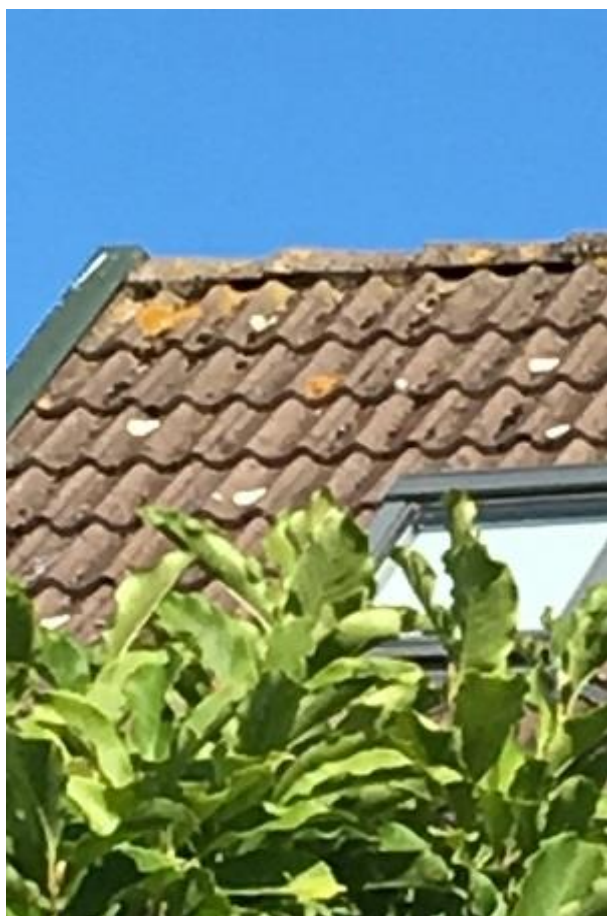
Foto 1

- Rygningskitten har flere steder tegn på udtørring, og er i mindre grad med udfald, se foto 1. Dette er ikke unormalt ved tagbelægninger med den aktuelle alder. Der må imødeses en øget forekomst af udtørring og slip/udfald, men det vurderes at der endnu ikke er behov for en fuldstændig udskiftning af rygningskitten.

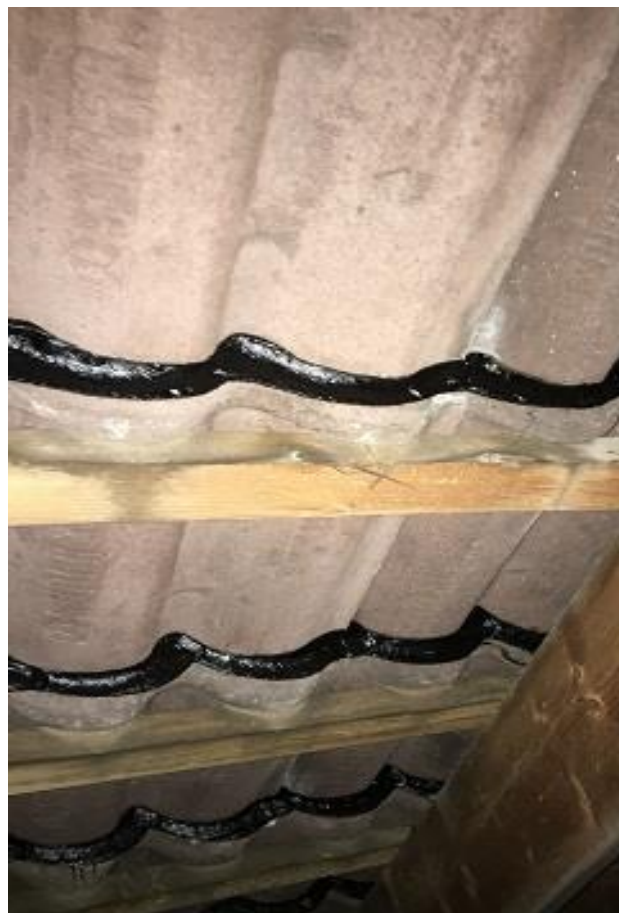
Foto 2

- Ved besigtigelse af bitumen understrygning i tilgængeligt tagrum, kunne der ikke registreres fejl eller brist såsom fugeslip. Det er registreret, at der kun er fuget på de vandrette kanter, men der kunne ikke registreres tegn på følgeskader herfra såsom fx unormalt mange fugtskjolder på taglægger, spær eller gangbro. Taghældningen er tillige så stor, at der sjældent optræder følgeskader ved evt. mindre utætheder i understrygning, på sådanne tagflader, se foto 2.

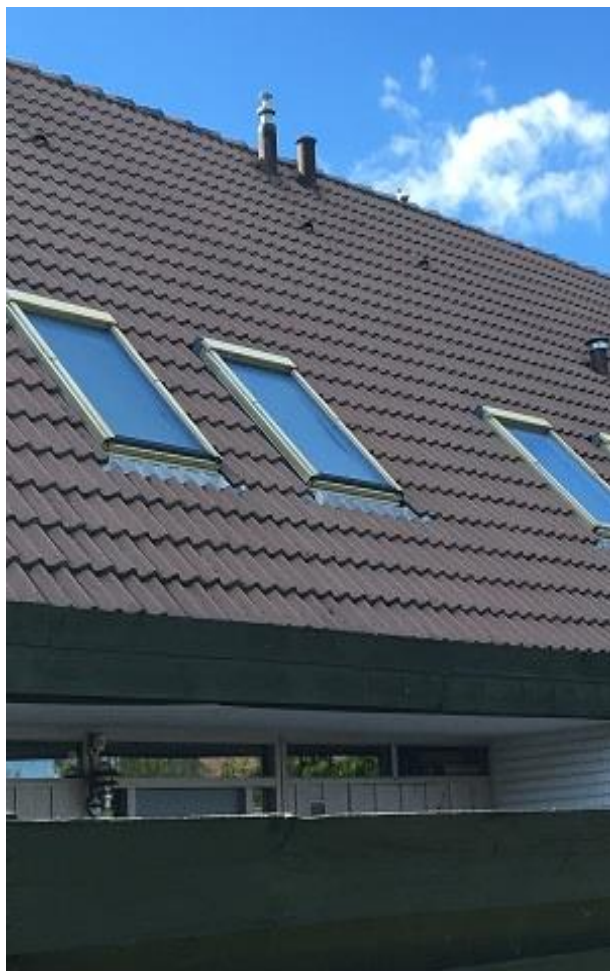
Foto 3

- Der er monteret tudsten ud for spidslofterne hvilket tilsyneladende giver tilstrækkelig ventilation af tagrum, se foto 3. Dog skal opmærksomheden henledes på at hvor spidslofter er indrettet og forsynet med ovenlysvinduer, er tudsten flere steder fjernet, se foto 4. Dette, sammen med de ændrede ventilationsforhold ved indretning af tagrum kan give problemer med tilstrækkelig ventilation (luftskifte) af tagkonstruktionen. Følgerne heraf kan være opbygning af skadelig kondens, som ikke kan ventileres bort. Risiko for ophobning af kondens øges yderligere ved evt. efterisolering af tagkonstruktioner, da temperaturen i den uopvarmede del af tagkonstruktionen sænkes ved øgning af isolering.
